# 仙台市周辺の津波災害の特徴

1. 名取川河口部, 2. 阿武隈川河口部,
3. 仙台港, 塩竈港, 4. 私の視点

北野 利一

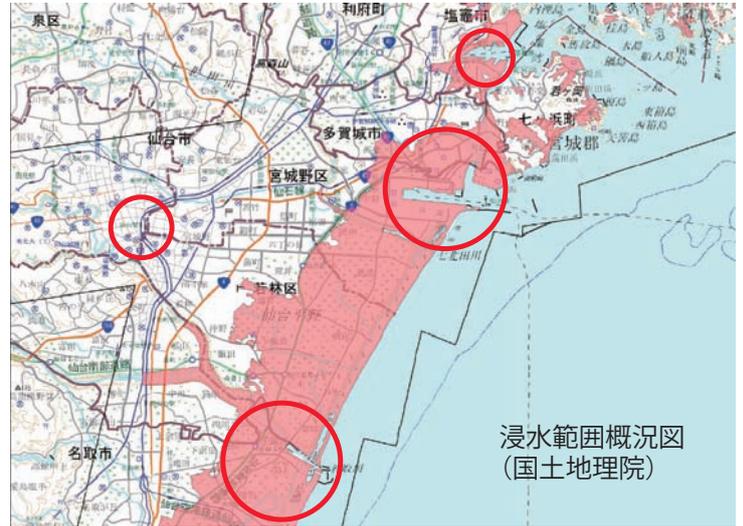
浸水範囲概況図  
(国土地理院)

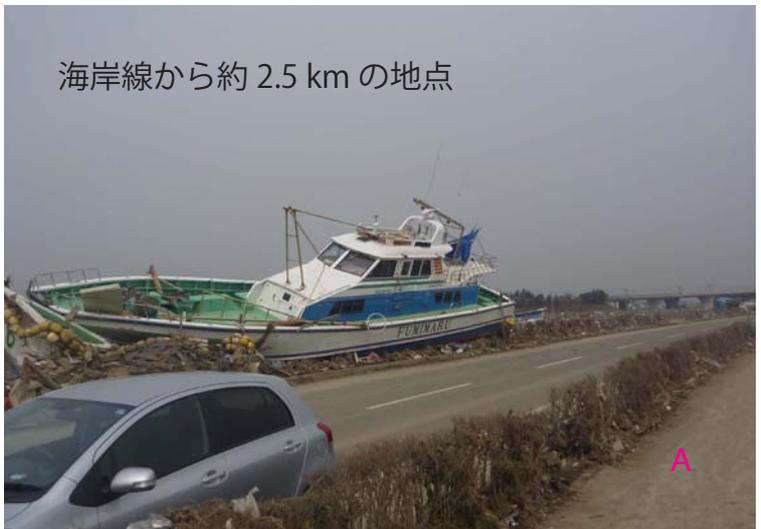
電柱の倒れる向き：西向き  
 この地点では津波の流速が十分に速く、海岸線からの津波の進行とほぼ同じか？  
 海岸線から約 2.5 km の地点  
 (写真奥 高架は、仙台東部道路)

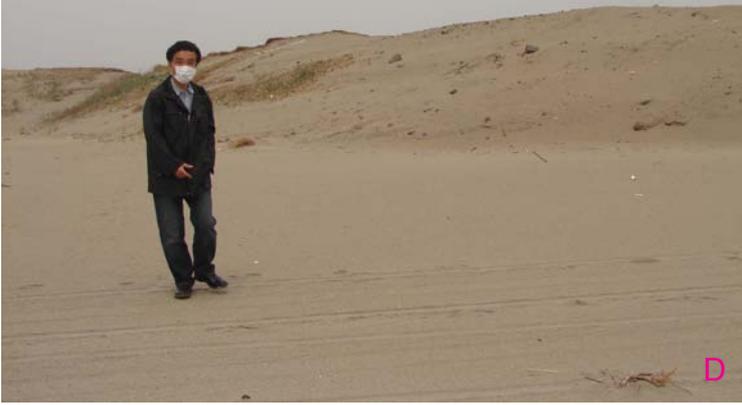
遠近法のため分かりにくいですが、砂丘は 1.5 階程度の高さ

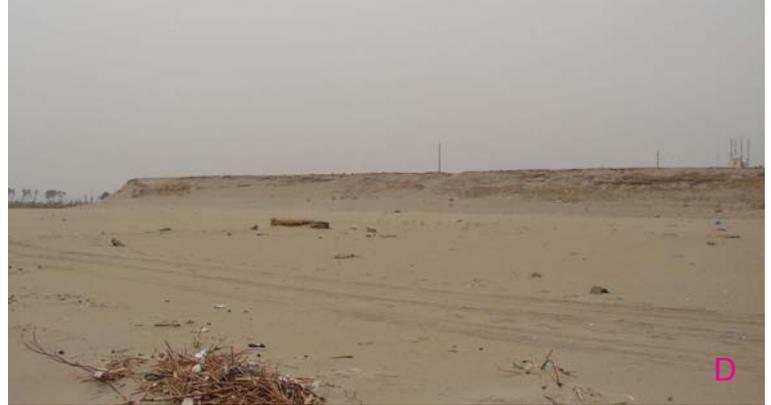
砂丘は 1.5 階程度の高さ  
(この写真では背後の建物の屋上の一部しか見えない)

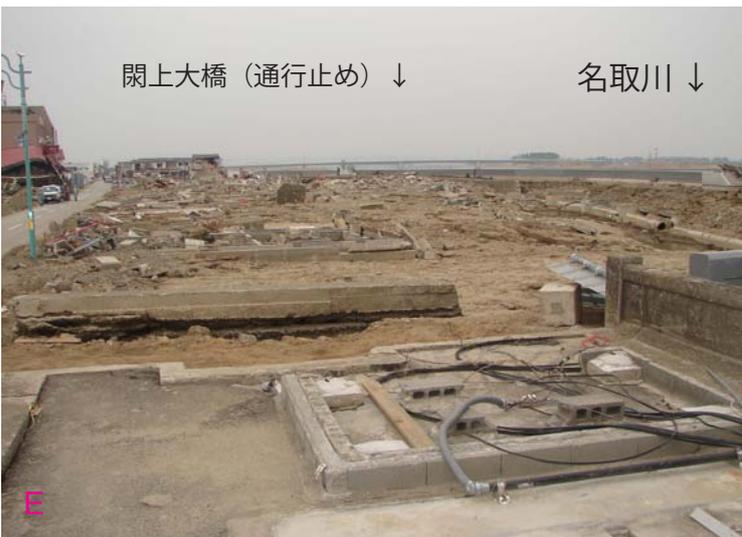
津波避難経路の標識 ←

名取川 ↓

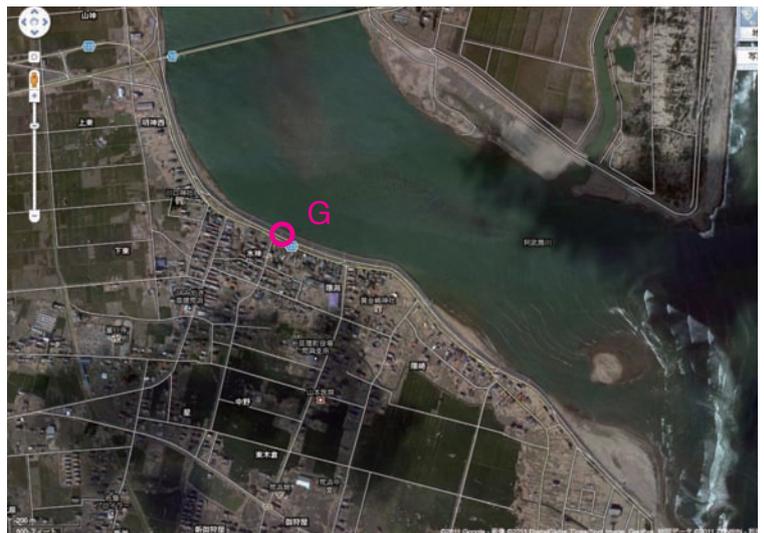
河川堤防の歩行者用の橋の欄干  
ブロックごと飛ばされている

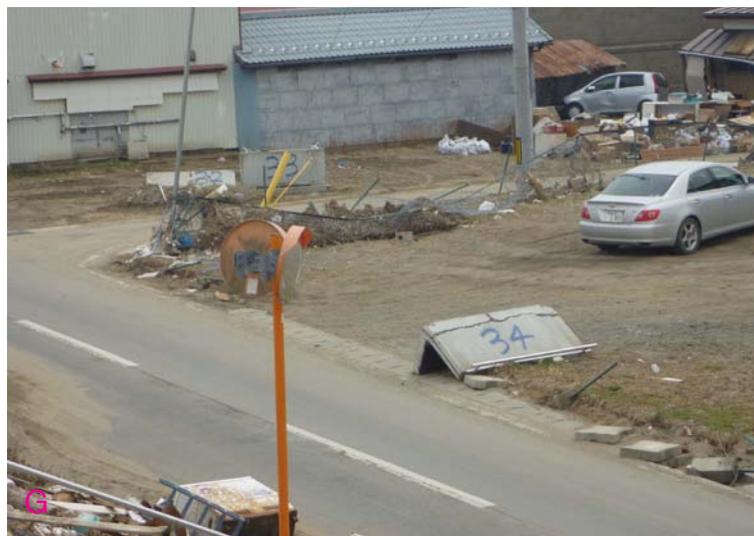
パラペット（胸壁）などは無傷

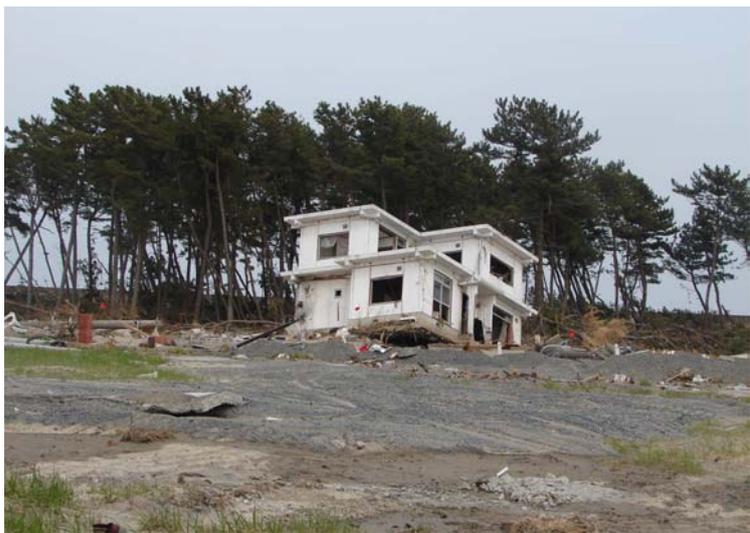
海岸堤防の一部も約 500 m 移動か？  
(元にあった位置を特定できていない)

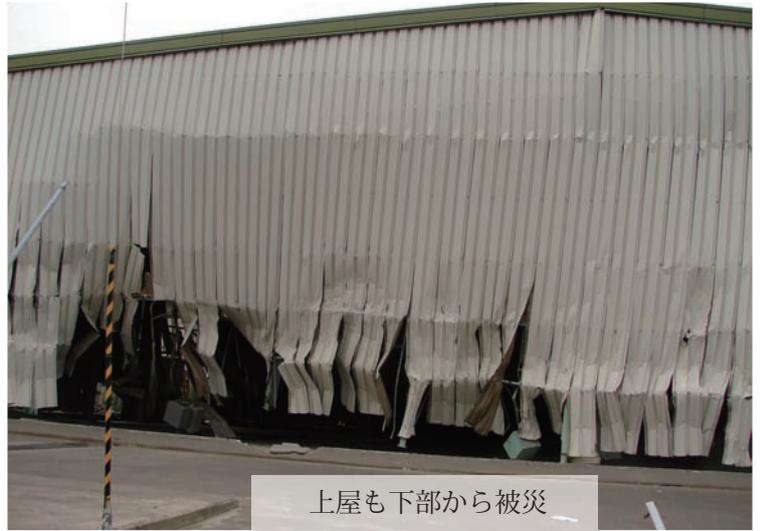
上屋も下部から被災

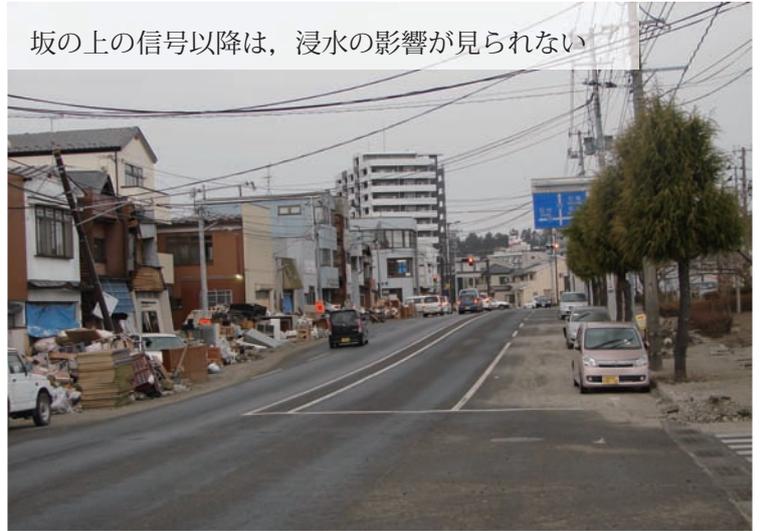
坂の上の信号以降は、浸水の影響が見られない

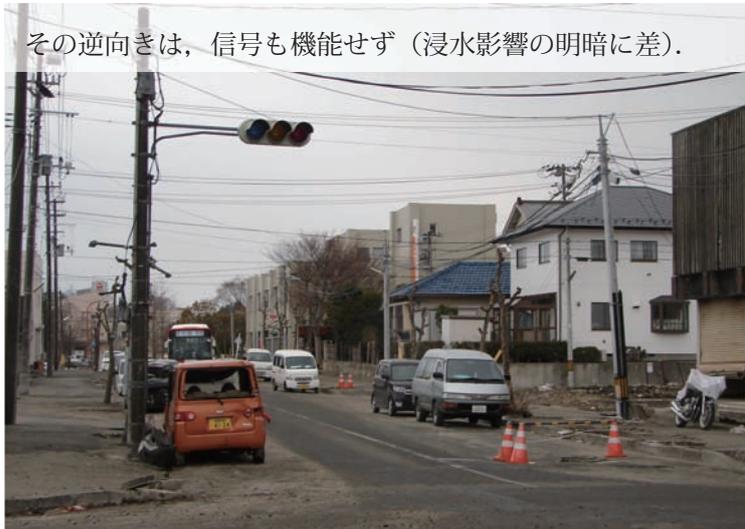
その逆向きは、信号も機能せず（浸水影響の明暗に差）。
