## 東北地方太平洋沖地震 鉄骨造建物の地震被害について ～震度7～6弱を記録した地域を中心に～

創成シミュレーション工学専攻/建築・デザイン工学科  
佐藤 健司

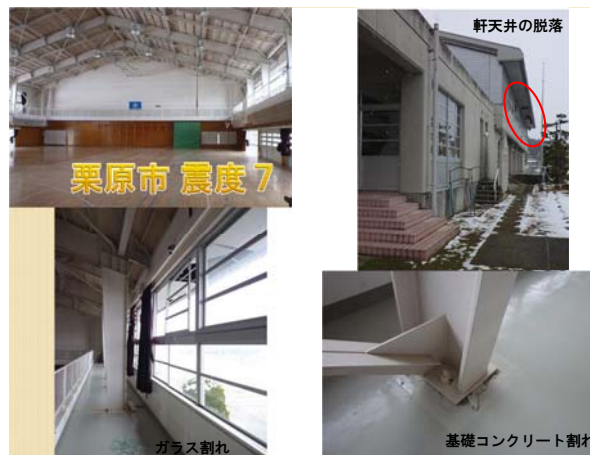
栗原市 震度7

軒天井の脱落

ガラス割れ

基礎コンクリート割れ

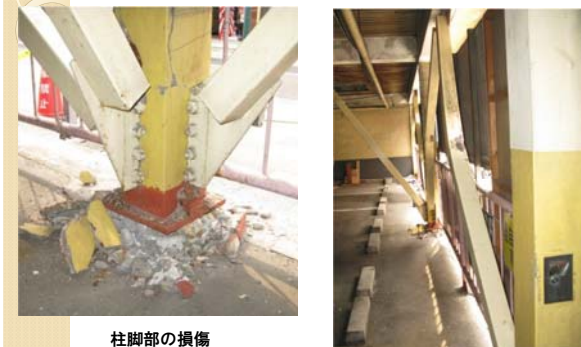
柱脚部の損傷

ブレースの座屈

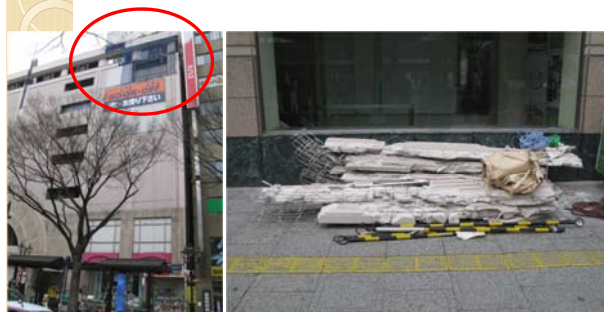
## 7～8階部分の外装材の落下

外装材落下によるけが人はない

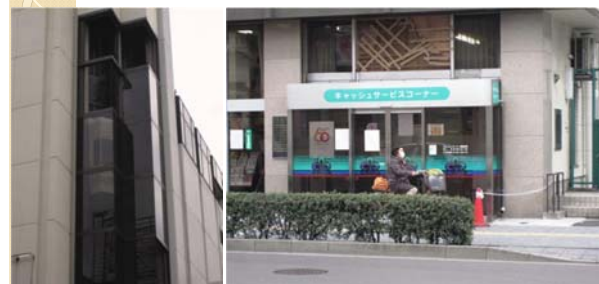
## ガラスの落下・飛散

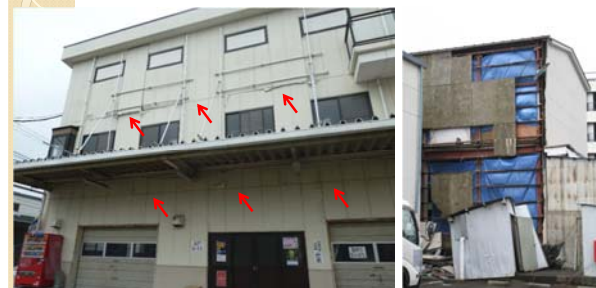
ALC板ジョイント部での損傷

外壁材の脱落

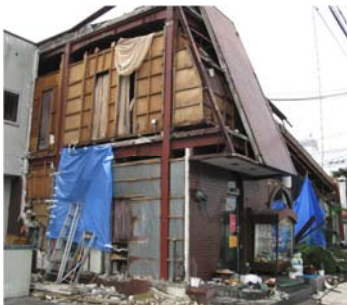
タイル張り外壁材の全面脱落

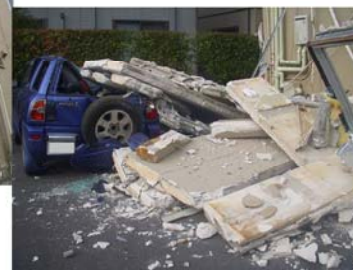
脱落部直下

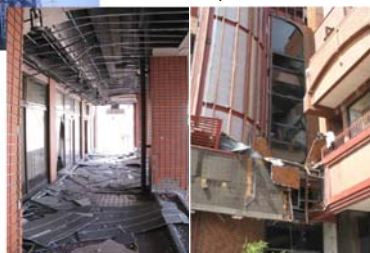
ALC板外壁の脱落  
ガラスの飛散

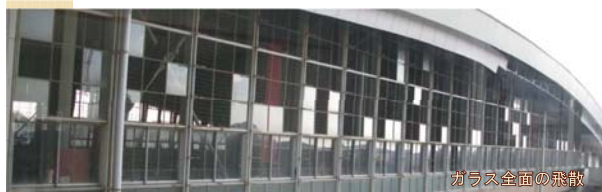
ガラス全面の飛散

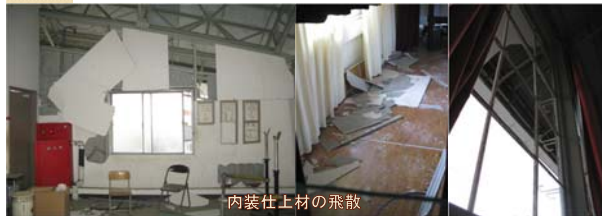
## 昭和47年 体育館の構造被害-2

内装仕上材の飛散

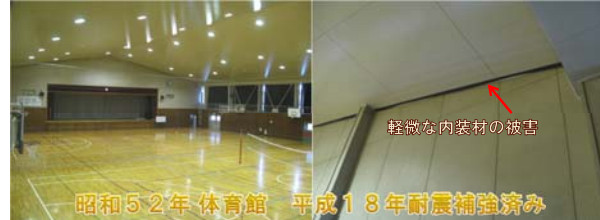
## 昭和52年 体育館 平成18年耐震補強済み

軽微な内装材の被害

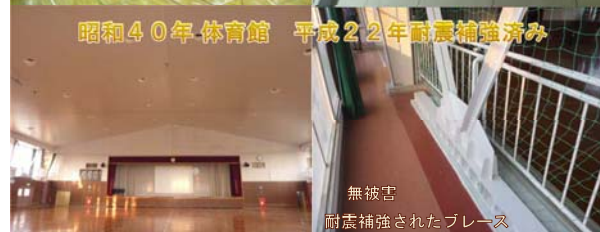
## 昭和40年 体育館 平成22年耐震補強済み

無被害

耐震補強されたブレース
