## 東日本大震災に関する緊急講演会 鉄筋コンクリート造建物の地震被害

学校建物地震被害を  
中心に

社会工学専攻 梅村恒

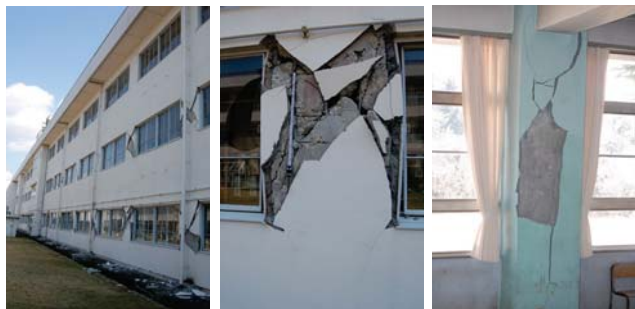
北側の柱が全て  
せん断破壊

主筋が座屈し  
梁が下がっている

南側の柱も  
せん断破壊

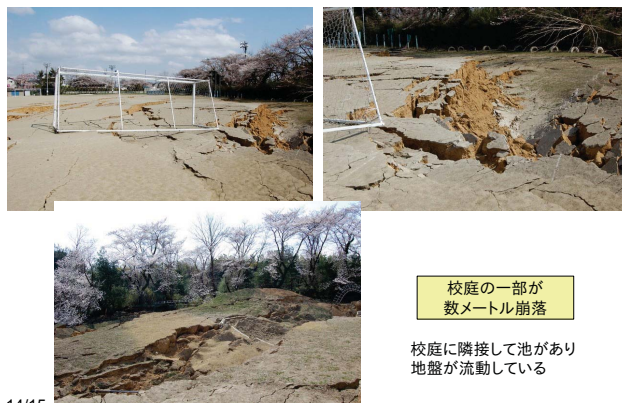
校庭の一部が  
数メートル崩落

校庭に隣接して池があり  
地盤が流動している
