文部科学省委託事業「学校施設の防災力強化プロジェクト（平成 25 年）」

# 学校建物の耐震安全性即時チェックシステム 報告書

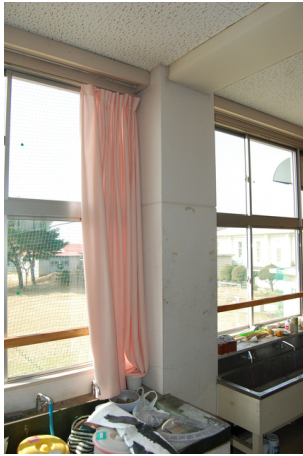
(a) 南側の柱は一般に長く、被害が小さいことが多い

(a), (b) に示す通り、南側の構面には一般に大きな窓があつて柱が長く、北側は腰壁や垂壁によって短柱化している。このような建物に過大な地震動が入力すると、長い柱は比較的剛性が低いので、短い柱に力が集中し、北側構面の破壊が先行する。特に1971年以前竣工の古い建物では、短柱においてせん断余裕率が小さく、斜めのひび割れを伴うせん断破壊が発生する。せん断破壊によって柱は急激にその水平耐力を失い、同時に鉛直支持力を喪失するため、建物は大変危険な状況に陥る。

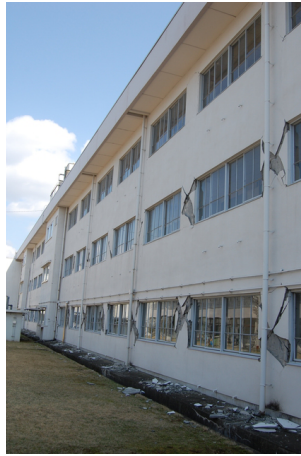
(b) 北側には腰壁や垂れ壁があり、柱が短い

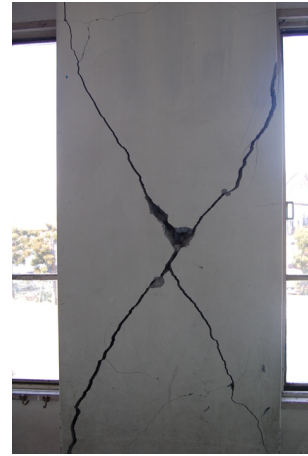
(c) 極短柱のせん断ひび割れ

(c), (d), (e) は北側構面の柱で、せん断スパン比2以下の極短柱に分類される。これらの柱には幅2mmを超える大きなひび割れが生じており、せん断補強筋が降伏や破断に至っている可能性がある。(c) 及び (d) では、鉛直方向の支持力は失っていないと考えられるが、補強筋の降伏に伴って水平耐力を大きく失う可能性があり、危険な状態である。このような場合、これらの柱のひび割れ幅がこの階全体の変形量を代表していると考えられる。すなわち、柱スパン中央部における柱せいの変化を計測すれば、当該階の層間変形を見積もることができる。一方 (e) は、柱が軸方向に短縮しており、鉛直支持力を失い始めていることがわかる。多くの柱がこのような状況になると、建物全体が倒壊に至る可能性があり、極めて危険な状態である。この場合、柱中央における柱せいの変化は、この階の層間変形を大きく上回ると考えられるが、建物全体の損傷度は、当該階の層間変形から評価されるものよりも大きいと考えられる。

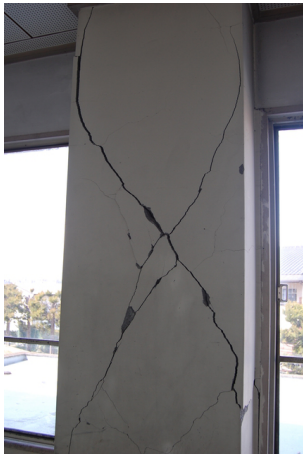
(d) 北側構面の全ての柱にせん断ひび割れが発生

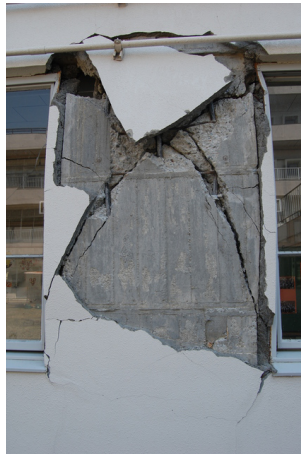
(e) 極短柱ではせん断ひび割れがスパン中央に及ぶ

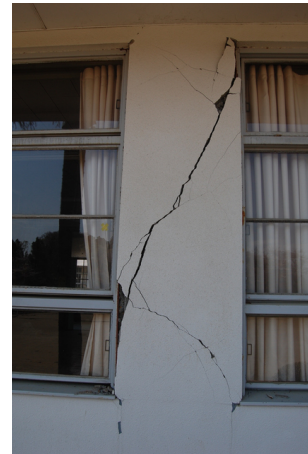
(f) せん断柱全体に及ぶひび割れ

破壊に至っている。(f)のように柱全体にひび割れが入る場合、柱スパン中央部で柱せいの変化を測定すれば、層間変形角をある程度良く評価できると思われるが、(g)のようにスパン中央を避けるようにひび割れが生じる場合、計測システムが柱の損傷を検知できない可能性がある。一般に、建物施工時のコンクリート打設の際の条件によって、柱の上部で下部よりもコンクリート強度が小さくなる場合が多いため、柱がある程度長い場合には柱スパン中央よりもやや上で柱せいの変化を監視すべきである。ただし、柱スパン中央よりもやや下で破壊が生じた例も少ないながら存在するので、この場合複数の柱を監視対象にする必要がある。また、(h)や(i)の柱では、柱の仕上げモルタルが柱のコンクリートから剥離している。このような場合、柱表面においてせいの変化量を計測すると、損傷を過大評価する可能性がある。しかしながら、仕上げモルタルが剥がれ落ちる状況では、建物躯体の損傷もさることながら、コンクリート落下による被害も懸念されるため、仕上げモルタルのずれによる層間変形の過大評価は、建物の危険度の判定に対してはむしろ望ましいとも考えられる。

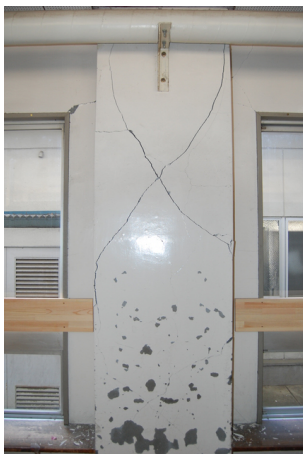
(g) スパンが長い場合、損傷箇所が上下に偏る場合がある

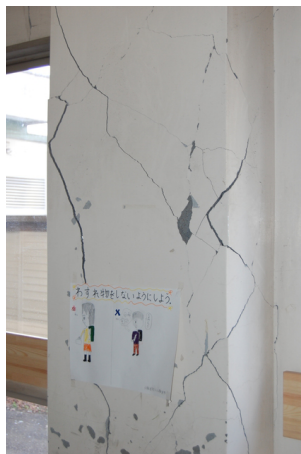
(h) 仕上げモルタルのずれ、ひび割れ分散

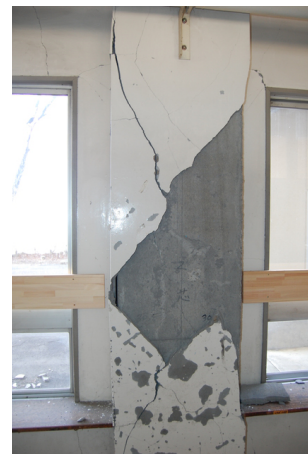
(i) 仕上げモルタル剥落、コンクリートの損傷は小さい
