## 学校建物の耐震安全性即時チェックシステム

### ◆事業の背景及び目的

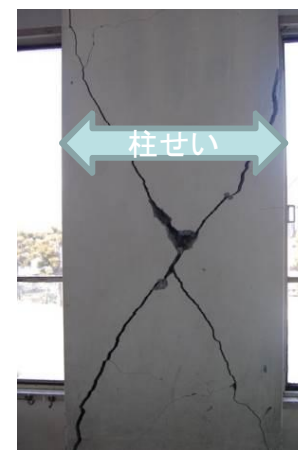
極短柱のせん断破壊

建物北側の柱に損傷が集中

せん断ひび割れが発生すると、スパン中央で柱せいが増大

柱せいを監視して、建物の安全性をチェック

- 過去の地震被害の例を分析し、学校建物の典型的な被害状況について整理した。古い学校建物では北側構面に極短柱を有するケースが多く、ここに被害が集中しやすい。極短柱がせん断破壊すると、建物全体としての変形が小さいうちに、建物が危険な状況に陥る可能性がある。
- 学校建物の地震被害の分析結果を踏まえて、地震を受けた建物の安全性を判定するための装置を開発した。極短柱の柱スパン中央部分に変位計を取り付けて柱の損傷すなわち柱せいの増大量を監視し、閾値を超えると警報を発する。インターネットに接続して、検出した建物の情報を自治体等に送信することも可能である。

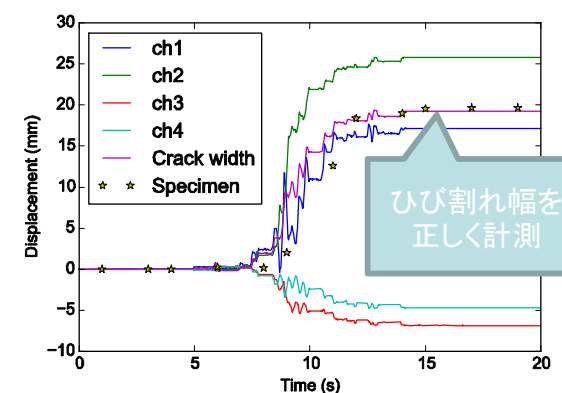
実験結果

- RC造建物の耐震診断に関する既往の知見に基づいて、柱せい増大量と被災建物の安全性との関係について考察し、柱せい増大量の警報閾値を定めた。出力は単純化し、平常時は緑、閾値を超えるごとに黄色、赤色のサインを表示する。
- 柱損傷監視システムが地震時に正常に動作するかどうか調べるため、振動台実験を実施した。鉄筋コンクリート造柱に見立てたコンクリート板2枚をまたぐように変位計を取り付けて振動台に置き、兵庫県南部地震または東北地方太平洋沖地震を入力した。様々な入力に対して、ひび割れ幅を正しく測定するとともに、定めた閾値に対応して警報を発することを確認した。
- 名古屋市内の学校建物を無作為に選び、耐震診断資料を参考にして実際の建物への設置可能性について検討した。調査した建物はいずれも耐震診断、一部は耐震補強が済んでおり、第二種構造部材は存在しなかったが、極脆性柱を複数有していた。本事業で開発したシステムをさらに小型化・低廉化することにより、学校建物への設置が可能である。

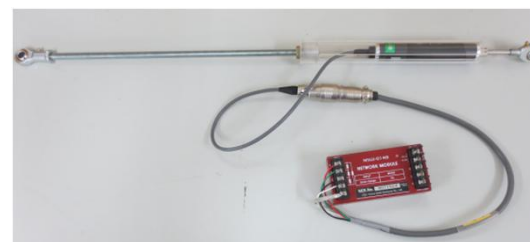
計測部は、変位計、ロッド、アンカー、A/D変換器で構成される。弱点となる階の、損傷集中が予測される柱に設置する。パイプシャフト等を通じて、出力を職員室の表示部へ伝達する。

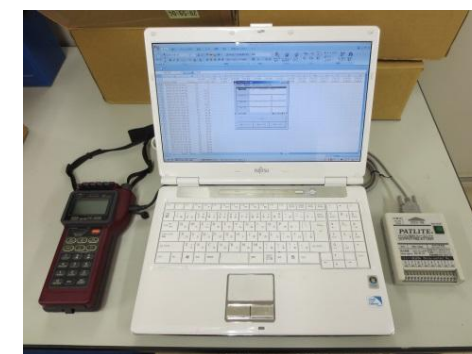
職員室に設置する表示部は、計測器、パソコン、リレーユニットで構成される。将来的にはより単純で扱いやすいパッケージにする。
